2. Il progetto

3. Ponte Pischero - Analisi degli elementi

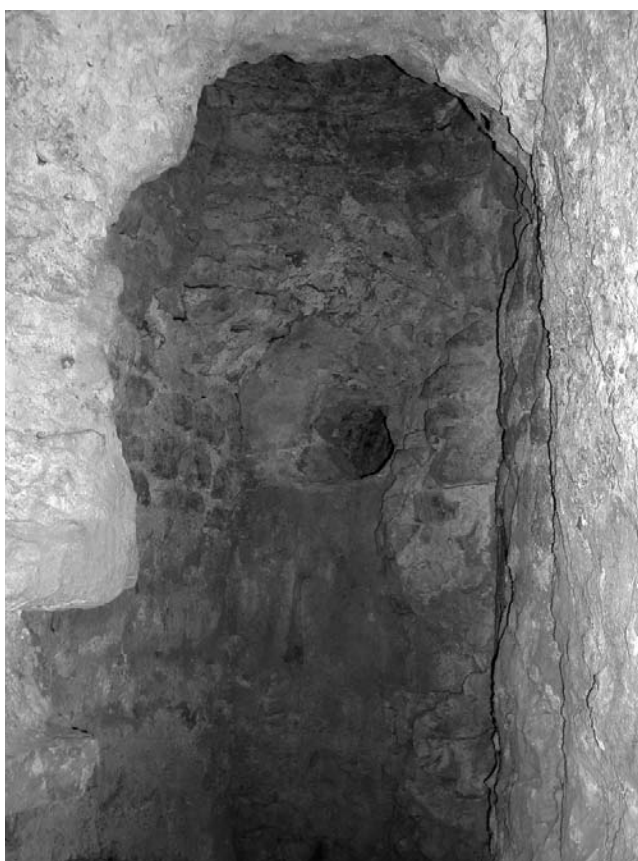
4. Chiusura in muratura dello speco, intonacata in cocciopesto (foto Placidi).

condotto realizzata in materiale cementizio. Tale chiusura presenta un piccolo foro, chiaramente realizzato successivamente e con grezza fattura, identificabile come un punto di allaccio abusivo all'acquedotto, realizzato probabilmente da abitanti locali per il proprio approvvigionamento idrico. (fig. 4)

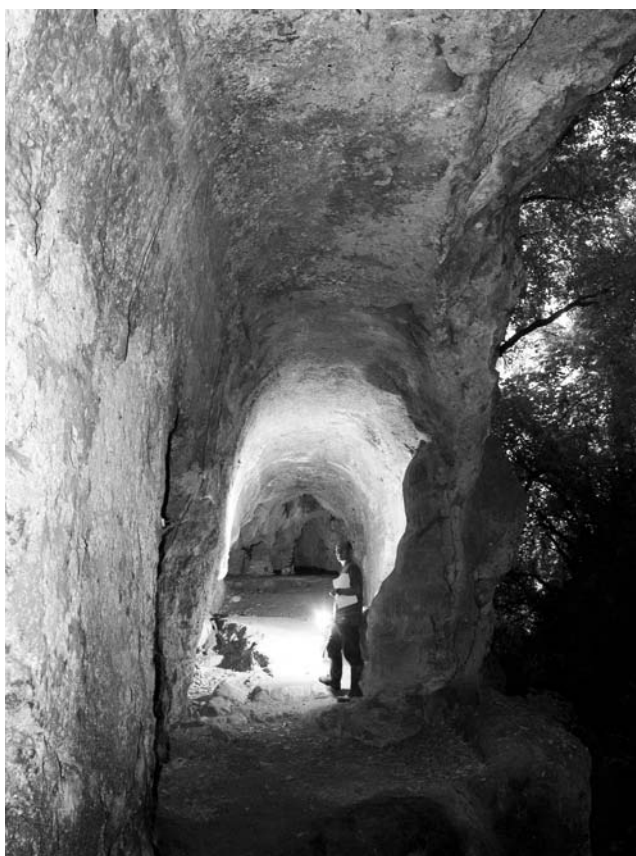
6. Il condotto idraulico ripreso nel verso della sua direzione orografica (foto Placidi).

grafica, mentre in realtà questa occorrenza è dovuta alla presenza di uno spesso e stratificato deposito di limo, che in alcuni tratti supera il metro di spessore. All'uscita del condotto - estremità a sud-ovest - sul fronte roccioso al di sopra dello speco, sono presenti numerosi concrezionamenti favoriti dalla consistente porosità della roccia. Tale occorrenza sta comunque a significare che il condotto idraulico, durante il suo periodo di funzionamento, era abbondantemente sotto pressione. (fig. 6)

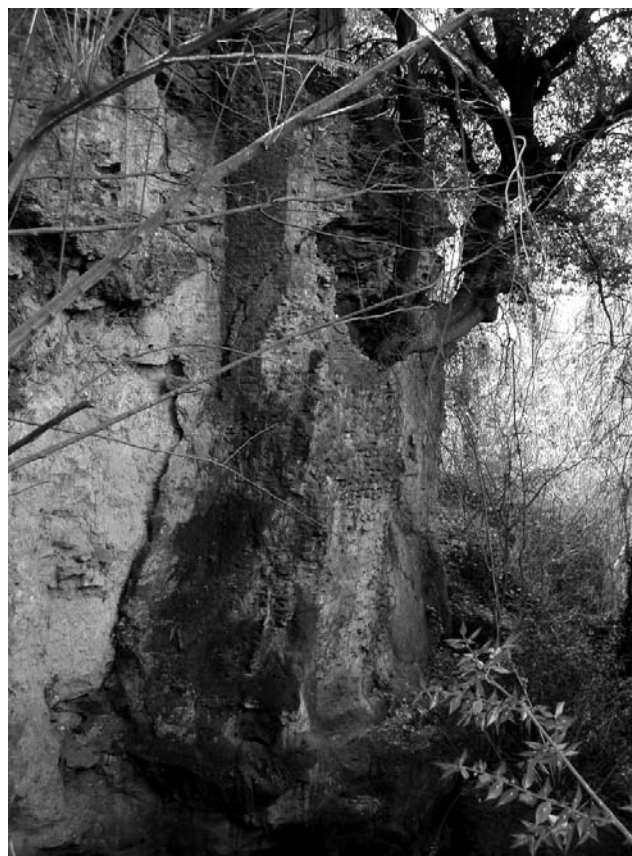
7. Resti del grande sbarramento artificiale (foto Placidi).

4. Trattasi di resti di una grande struttura in materiale cementizio. Tali resti sono presenti su ambedue le pareti del fossato e sono rivestite con malta idraulica nella parte interna (lato nord-est). Trattasi sicuramente di uno sbarramento idrico (diga), di cui in zona è possibile ammirare altri esempi, sicuramente meglio conservati, ma di uguale fattura e tecnica. (fig. 7) Nella considerazione che l'elemento costruttivo precedente fosse uno sbarramento dedicato alla realizzazione di un bacino idrico (vasca di decantazione), alla probabile quota di sfioro sul lato nord di tale bacino, sono presenti considerevoli resti di materiale cementizio, frammisti a elementi di materiale calcareo. Grosse parti di tali conglomerati sono

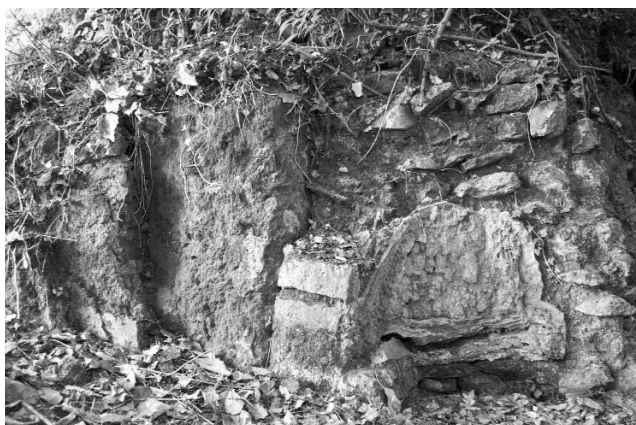
8. Punto di presa alla quota di sfioro del bacino (foto Placidi).

altresì crollati verso la base del fossato, chiaramente provenienti dalla sommità del bacino. (fig. 8) Questo elemento è costituito dalla presenza di strutture antiche in sito, provviste di canalizzazioni e presumibilmente riferite ad un antico complesso termale (v. Ashby, bibl.). Senza entrare in merito a quanto affermato dall'archeologo inglese, è possibile comunque generalizzare affermando che si tratta di una struttura che si approvvigionava di acqua dal bacino formato dalla diga. (fig. 9).

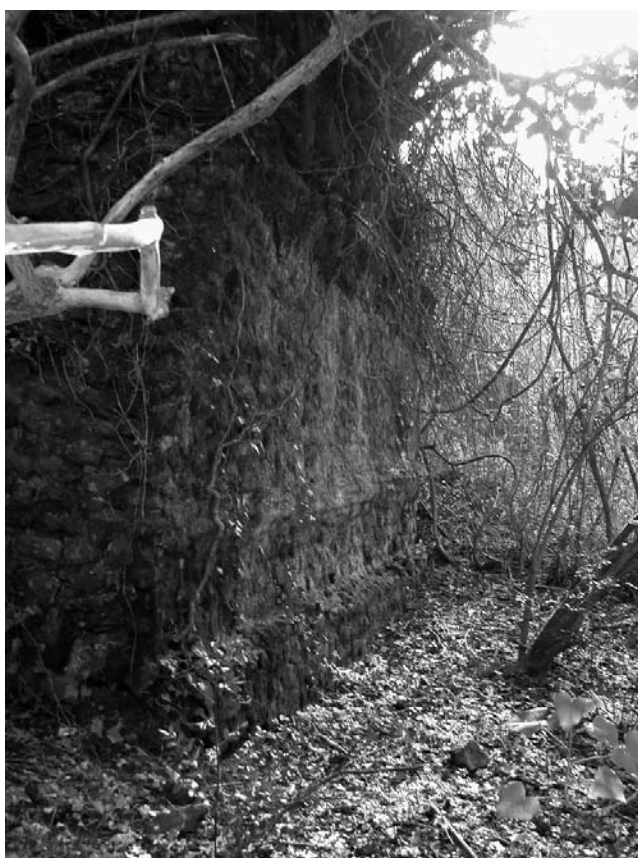
9. Resti degli ambienti scoperti da Ashby (foto Placidi).

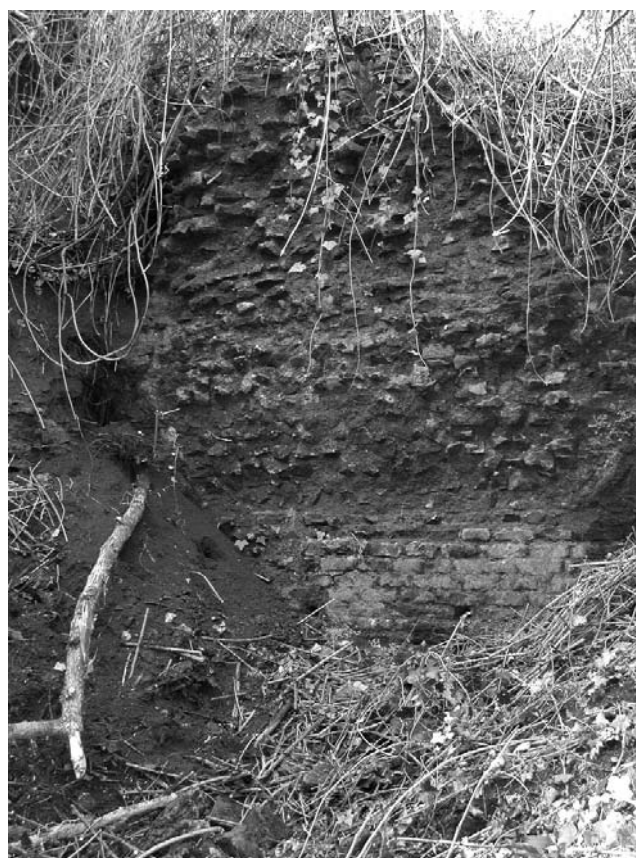
10. Resti di muratura (foto Placidi).

5. Nel punto di congiungimento tra fosso Caipoli e fosso Collafri, se si risale quest'ultimo per circa 10 metri, si notano, ai lati del torrente, alcune evidenze murarie. Questi elementi lasciano supporre che fossero il basamento di due piloni che, in questo punto, permettevano al condotto idraulico già citato al punto 3, per attraversare il torrente. (fig. 10).

6. Risalendo ulteriormente il fosso di Collafri per circa 60 metri, appena superata l'antica mola, alla sinistra orografica del torrente, è possibile notare la presenza di resti di un ambiente in conglomerato cementizio in buona fattura e discretamente conservato. Da notare che nell'agosto del 2004, per la realizzazione di una strada utilizzata dai proprietari del terreno per effettuare il taglio piante, la struttura è stata demolita parzialmente. All'interno di questa struttura, si conservano consistenti resti di conglomerati calcarei ed è visibile una parte di speco, intonacato a malta idraulica. La muratura esterna della parete sud è rivestita in cocciopesto. (fig. 10).

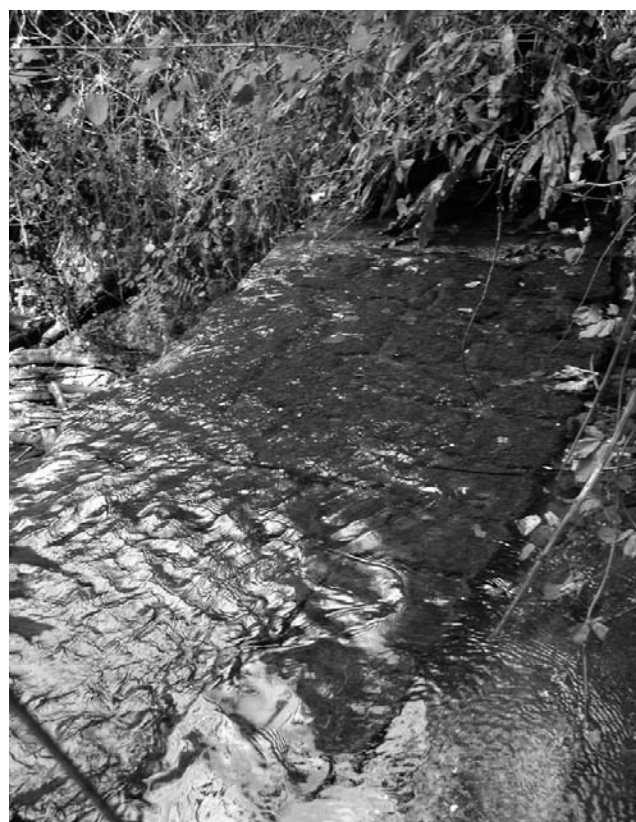
11. L'attraversamento dell'*Anio vetus* (foto Placidi).

Nelle vicinanze è anche la presenza di un muro di contenimento in *tufo gabino*. A questo punto, avendo verificato che l'acquedotto passa a raso sotto il letto del torrente (fig. 11), il cui speco genera una piccola cascata di oltre due metri, l'ulteriore obiettivo della nostra indagine è stato quello di stabilire la direzione del condotto nel suo proseguimento.

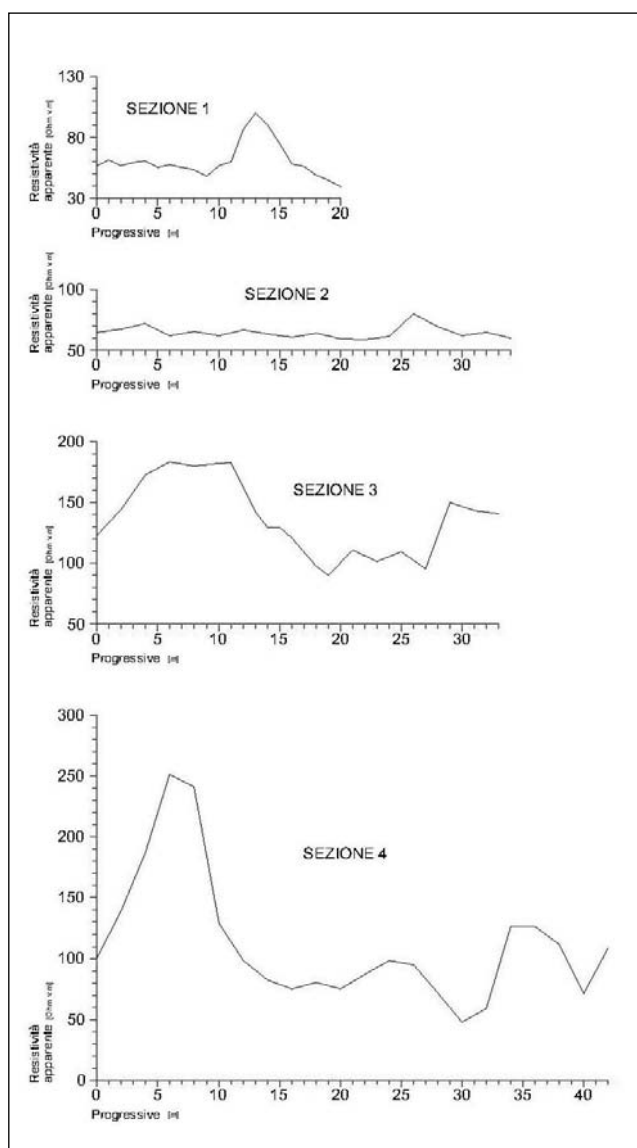
13. Risultanze dei valori di resistività per ogni profilo considerato.

- della progressiva n.1 a 13 metri e delle progressive 3 a 4-8 metri, sono presenti dei bruschi picchi di resistività tanto da dare indicazione sullo sviluppo dell'acquedotto come riportato in figura, gli elevati valori di resistività apparente registrati lungo la parte iniziale del profilo 4 (fig.13), probabilmente sono da attribuirsi alla presenza di rocce lapidee (estremamente resistive) di cui è possibile avere riscontro già sul piano di campagna.
- Non sono altresì rilevate evidenze geofisiche del passaggio dell'acquedotto lungo il profilo n. 2
