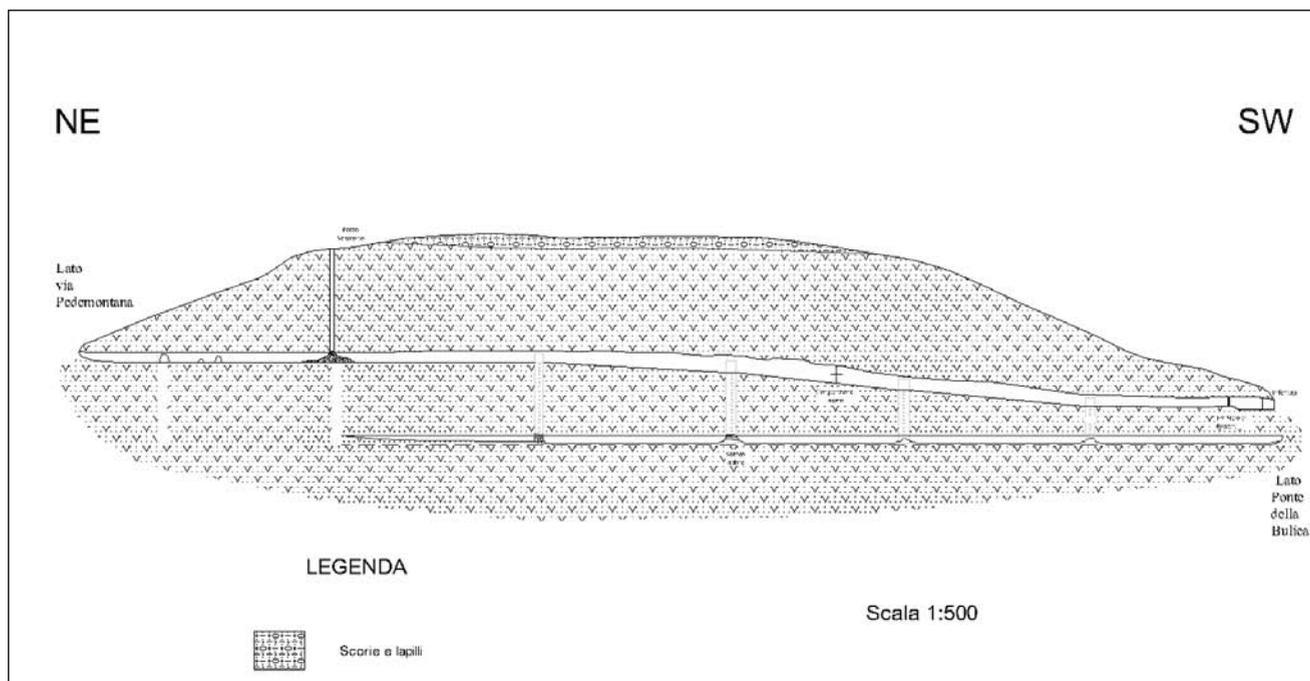
23. Sezione del complesso della Bulica.

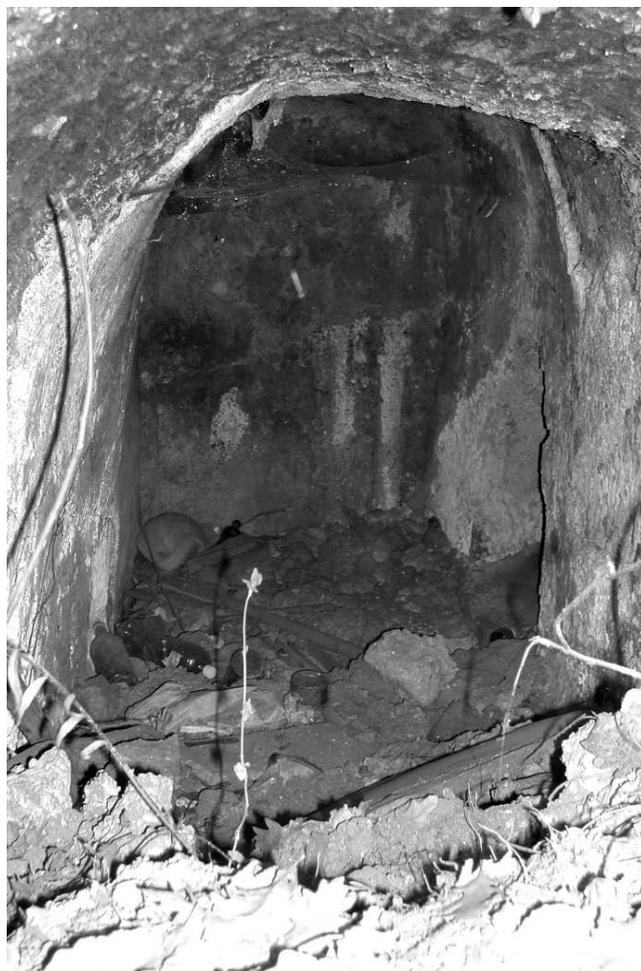
24. Il braccio della cisterna sezionato dalla moderna strada via di Colle Selva (foto Placidi).
